**ISPITIVANJA TURBINSKIH VRATILA U FUNKCIJI DONOŠENJA
ODLUKE O SANACIJI**

**TESTING OF TURBINE SHAFT TO MAKE DECISION ON
RECOVERY**

**Vujadin Aleksić, mr, dipl.inž.rud., IWE, Brane Visticać, dipl.inž.maš.
Institut za ispitivanje materijala IMS
Beograd, Srbija**

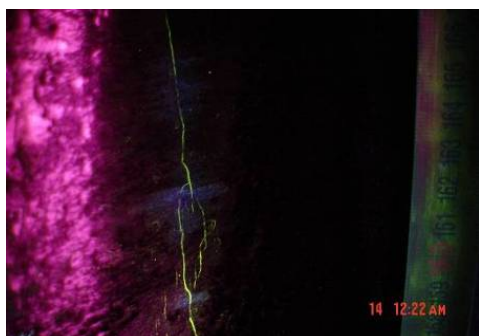
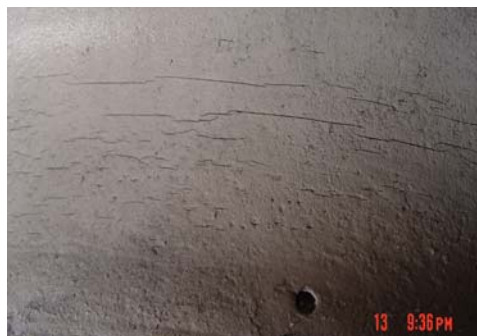
3a. MT

Na svim vratilima su utvrđene površinske prsline različitih dužina i dubina, od inicijalnih pa do prslina dubine do 20 mm, po čitavom obimu vratila, u širini do 200 mm u zoni prelaznog radijusa, R80, između cilindričnog dela i velike prirubnice vratila.

Slika 3. Karakteristični nalazi ispitivanja metodama IBR na radijusu R80

Nakon toga, dva vratila, A6 i A7, su zamenjena novim, a na ostalim je predviđena sanacija prslina na osnovu izvršenih ispitivanja i analiza, a po TEHNOLOGIJI (2009) [7] Instituta IMS iz Beograda.

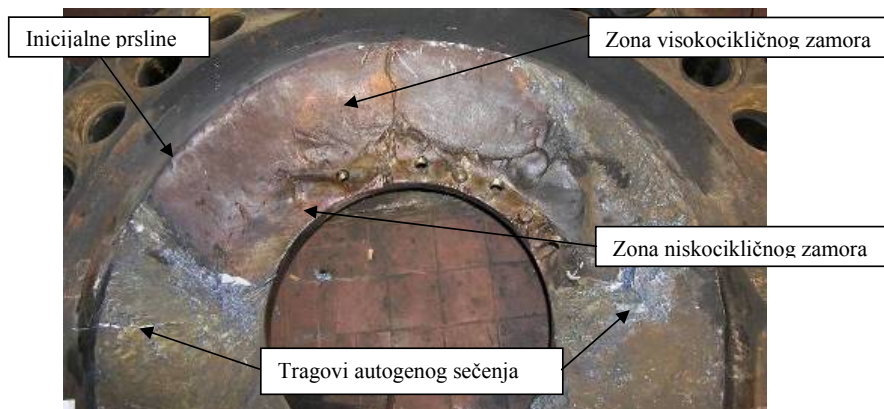
Slika 4. Velika prirubnica vratila turbine A6 sa HE Djerdap II nakon sečenja

Na površini prolazne prslina vratila A6, slika 4, uočena su karakteristična mesta, koja ukazuju na zamorni karakter nastanka prslina u uslovima delovanja koroziione sredine.

Uočljivo je rasipanje rezultata u odnosu na srednje vrednosti kod svih izvršenih ispitivanja. Rezultati mikrostrukturnih ispitivanja, ukazuju da metalurški kvalitet odlivaka od čelika 20GSL nije na nivou zahteva za dugotrajni, višegodišnji rad u uslovima rada vratila turbine hidrogeneratora.

Na osnovu rezultata ispitivanja i pored nižih vrednosti izduženja i zatezne čvrstoće, uzrok loma vratila nije tražen u kvalitetu materijala vratila.

Analize opterećenja i PRORAČUNI (1984) [5] su pokazali da su ciklični zatežući naponi, kojim je opterećeno vratilo zajedno sa korozionom sredinom (procurna voda kroz zaptivaču, slabo izvedena i neobnavljana AKZ) doveli do pojave korozionog zamora i stvaranja prolazne prsline na prelaznom radijusu.

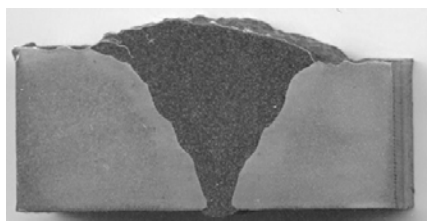
Slika 6. Zavareni spoj, Castolin Xuper 2222

Za sanaciju prsline na vratilu odabran je postupak reparature obloženom elektrodom, koja daje šav austenitnog tipa. Iz IZVEŠTAJA o (kvalifikacijama tehnologija zavarivanja) KTZ (2009) [6], na sl.5 i 6 prikazani su makrografski snimci zavarenih spojeva urađenih elektrodama ЭА 395/9 i Castolin Xuper 2222.

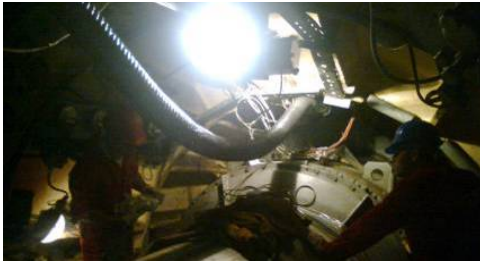
7a. Vratilo spremno za sanaciju

Na osnovu teorijskih razmatranja, rezultata ispitivanja, izvršenih analiza nastanka prolazne prsline i proračuna, izveštaja o KTZ, urađena je TEHNOLOGIJA (2009) [7] sanacije defekata sa pripremom i redosledom izvođenja radova na vratilima agregata HE Đerdap II. Sanacija, kontrole i ispitivanja IBR u toku sanacije su izvršena bez demontaže vratila, slika 7a do 7d.

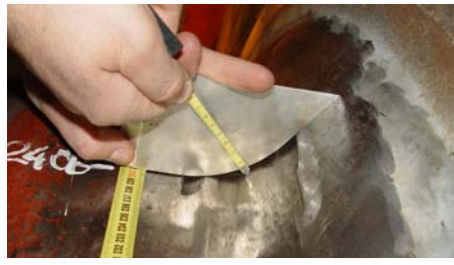
7b. Merenje dubine izbrusaka

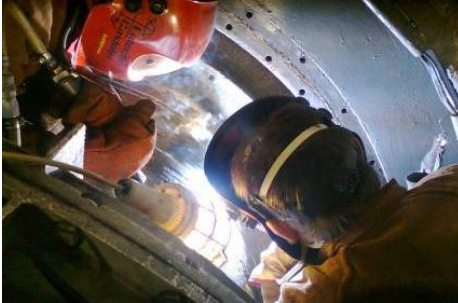
7c. izvođenje zavarivanja u ograničenom prostoru kapsule

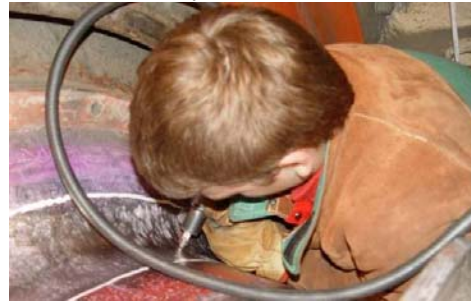
7d. iskivanje zavora pneumatskim čekićem sa ciljem relaksacije zaostalih napona od zavarivanja

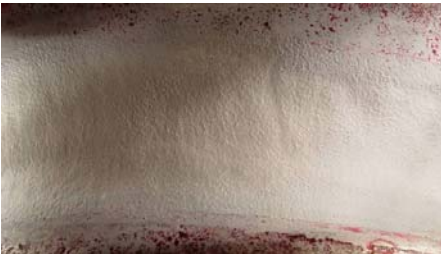
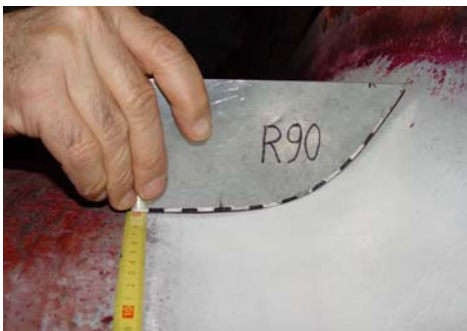
Slika 8. Ispitivanje penetrantima i kontrola prelaznog radijusa nakon sanacije

Nakon 14 dana provedenih u radu i zaustavljanju agregata, na prvom saniranom vratilu izvršeno je ispitivanje penetrantima šire zone prelaznog radijusa . Rezultat je bio zadovoljavajući.

Nakon sanacije i zadovoljavajućih rezultata po PT, slika 8, obrađena je šira zona radijusa duž vratila, lepezastim šmirglama, grubim, a potom i finim, slika 9. Na zahtev Investitora prelazni radijus je povećan tako da je umesto R80, prelaz između velike prirubnice i cilindričnog dela urađen sa radijusom R90, a na nekim vratilima i R100.

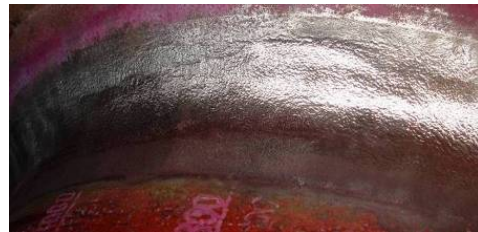
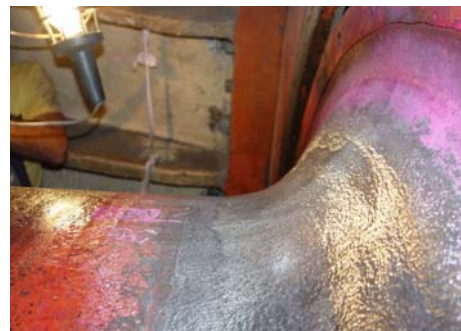
Slika 9. Izgled ispolirane površine pre AKZ
